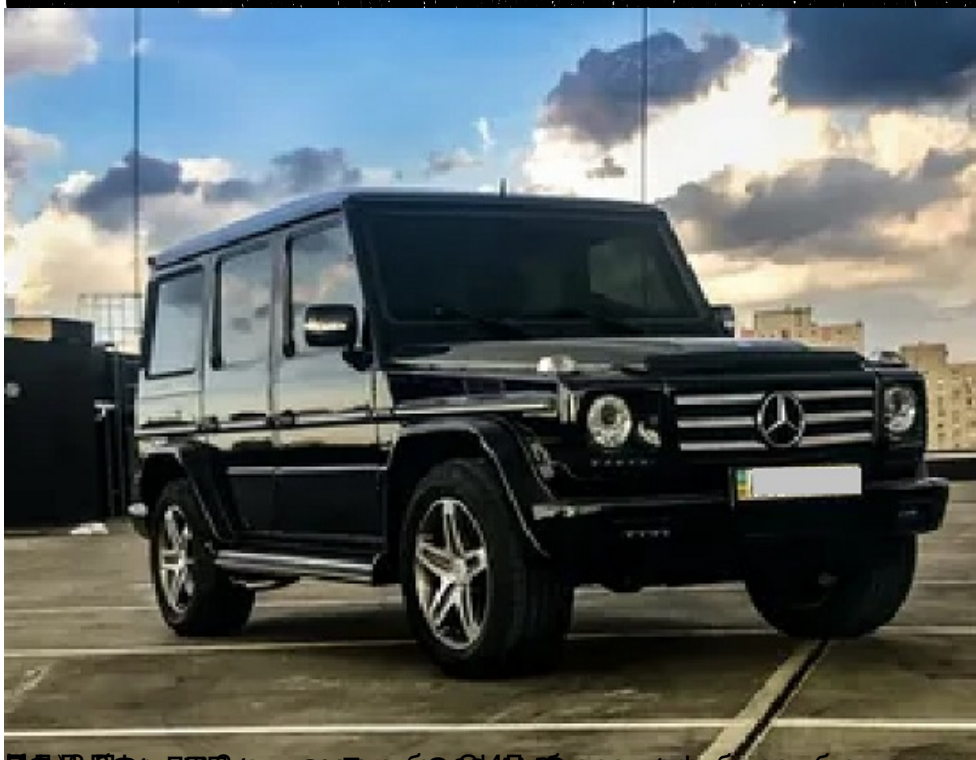
С.В. Светников

В первоначальный момент происходило контактирование передней левой части автомобиля «ЗИЛ MM3 554М» и передней левой боковой части автомобиля «Мерседес-Бенц G63 AMG». Продольные оси транспортных средств располагались под углом около  $45^\circ (\pm 5^\circ)$  (см. схему). Затем, в процессе взаимодействия происходило взаимное внедрение и смещение относительно друг друга, и перемещение транспортных средств в конечное положение.

### ВЫВОДЫ:
