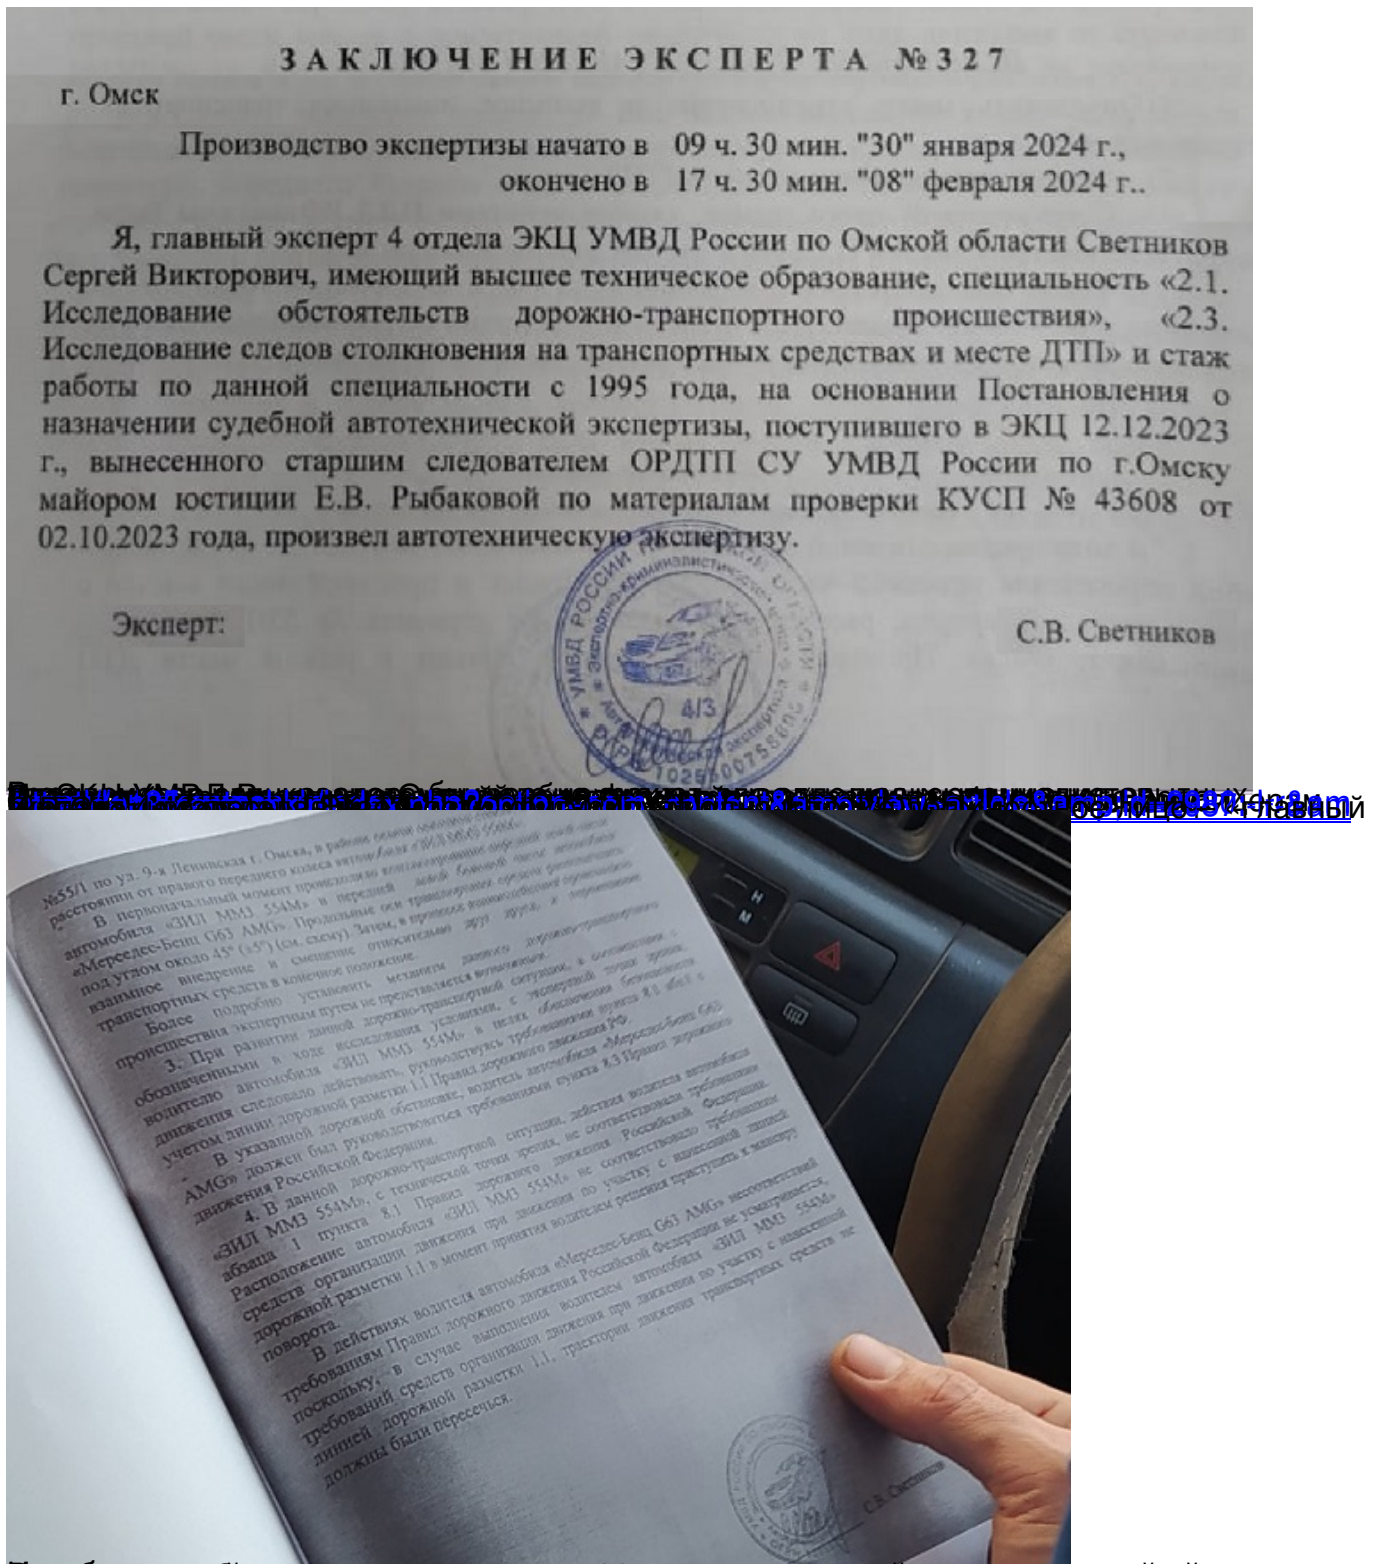
С.Г. Масоров

С.В. Светников

### ВЫВОДЫ:

1. Экспертный анализ протокола осмотра места происшествия и схемы к нему, а так же имеющихся графических файлов вещной обстановки места происшествия, позволяет считать, что место столкновения могло располагаться на границе проезжей части и прилегающей территории, в районе осыпи осколков стекла, на некотором расстоянии от правого переднего колеса автомобиля «ЗИЛ ММЗ 554М» (см. изображение 1).

Построить масштабную схему на основании, имеющихся в протоколе осмотра места происшествия и Схеме размеров, не представилось возможным,
