«Если бы, да кабы» - как эксперт ЭКЦ Светников из «бабушки» сделал... «дедушку»!

На узкой омской магистрали «лоб в лоб» сошлись легендарный отечественный грузовик «ЗИЛ» и престижный джип зарубежной сборки «Gelandewagen» – что осталось... за кадрами «противостояния»?

ЗАКЛЮЧЕНИЕ ЭКСПЕРТА № 327

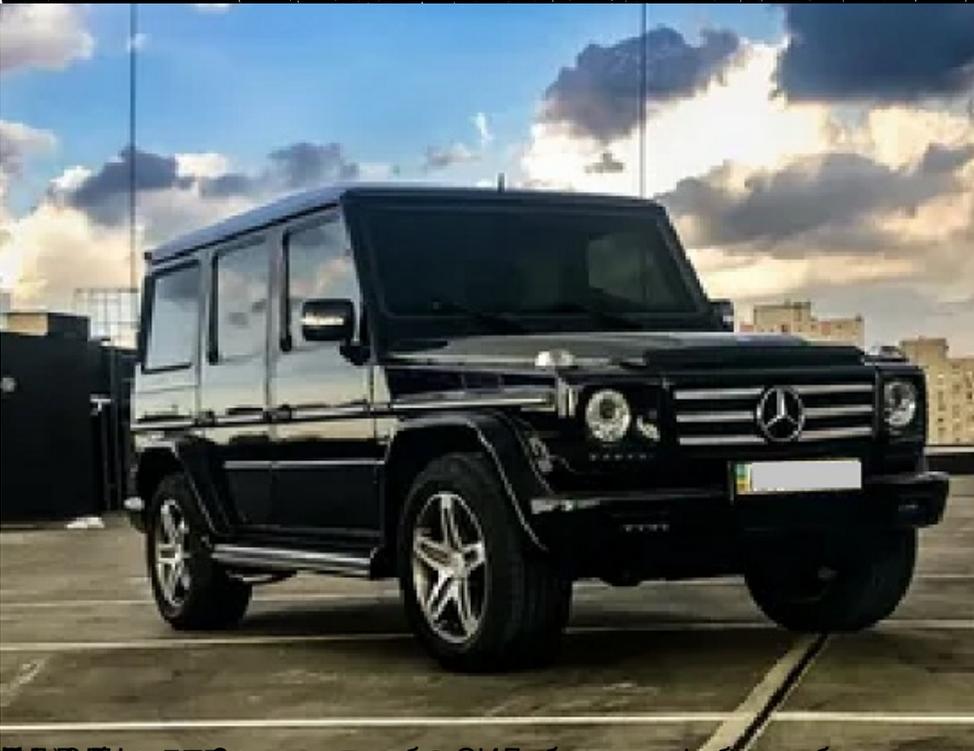
В первоначальный момент происходило контактирование передней левой части автомобиля «ЗИЛ ММЗ 554М» и передней левой боковой части автомобиля «Мерседес-Бенц G63 AMG». Продольные оси транспортных средств располагались под углом около $45^\circ (\pm 5^\circ)$ (см. схему). Затем, в процессе взаимодействия происходило взаимное внедрение и смещение относительно друг друга, и перемещение транспортных средств в конечное положение.

Более подробно установить механизм данного дорожно-транспортного происшествия экспертным путем не представляется возможным.
